Eslinga POLICRANE doble cuerda

CARACTERÍSTICAS Y VENTAJAS

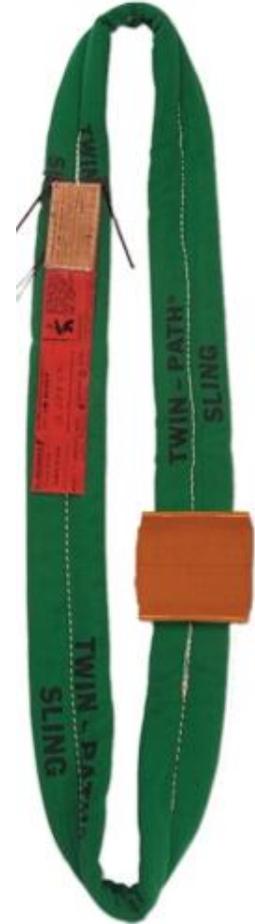
- DOBLE CUERDA
 - Las Eslingas Policrane están fabricadas con una doble cuerda.
- CUERDAS DE FIBRAS
 - Alta resistencia a cortes a la fricción y al desgaste.
 - Muy resistentes a alcalinos, ácidos y solventes.
 - Imperceptible elongación del 1%
- DOBLE FORRO TUBULAR
 - El doble forro tubular está compuesto por un forro interno de poliéster y un forro externo.
- MANGAS PROTECTORAS
 - Protegen a la eslinga al levantar cargas con cantos afilados y/o superficies muy abrasivas.

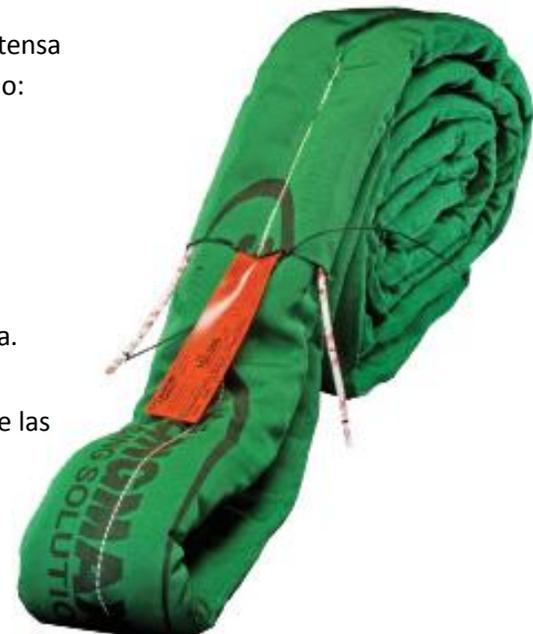
FIBRAS

Las eslingas Policrane están fabricadas con una doble cuerda compuesto por hilos, que viajan dentro de un doble forro tubular que garantiza doble seguridad.

- Las Fibras ofrecen grandes ventajas tales como:
- Imperceptible elongación del 1% que evita el “tirón” que se produce cuando se tensa la eslinga y que puede provocar daños en la plataforma de apoyo de cargas como: maquinaria, herramental pesado, vehículos, etc.
 - Alta resistencia a cortes, a la fricción y al desgaste.
- Soportan cargas superiores a las 200 toneladas por cuerda 0en tensión directa, capacidades que no soportan
- las eslingas tradicionales de cuerdas de fibras de nylon o poliéster.
- Ofrecen alta capacidad de maniobra, ya que hacen que la eslinga sea muy liviana.
- Son muy resistentes a alcalinos, ácidos y solventes.
- Ya que no absorben humedad, pueden permanecer estáticas bajo el agua, lo que las hace ideales para maniobras submarinas.
